BILDMATERIAL ZUR PRESSEINFORMATION

Rezept gegen Magenknurren: Neuer Boden für die Schulmensa mit effizienten System-Lösungen von Ardex

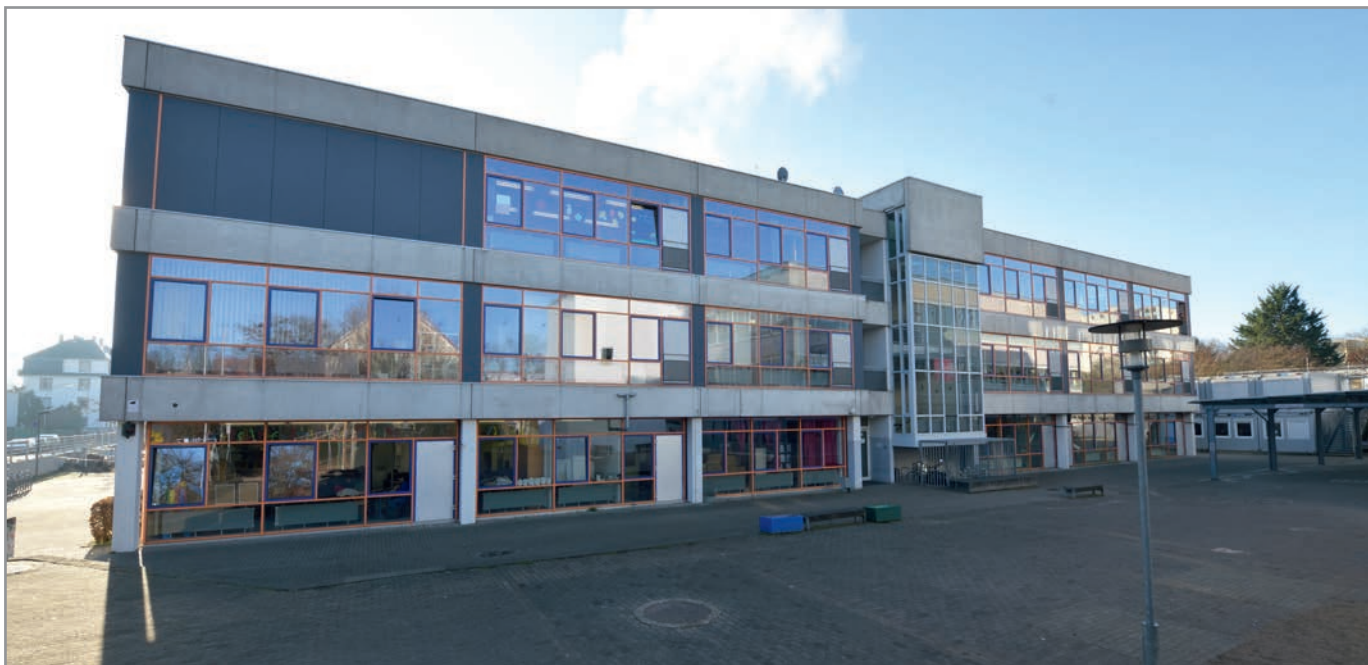
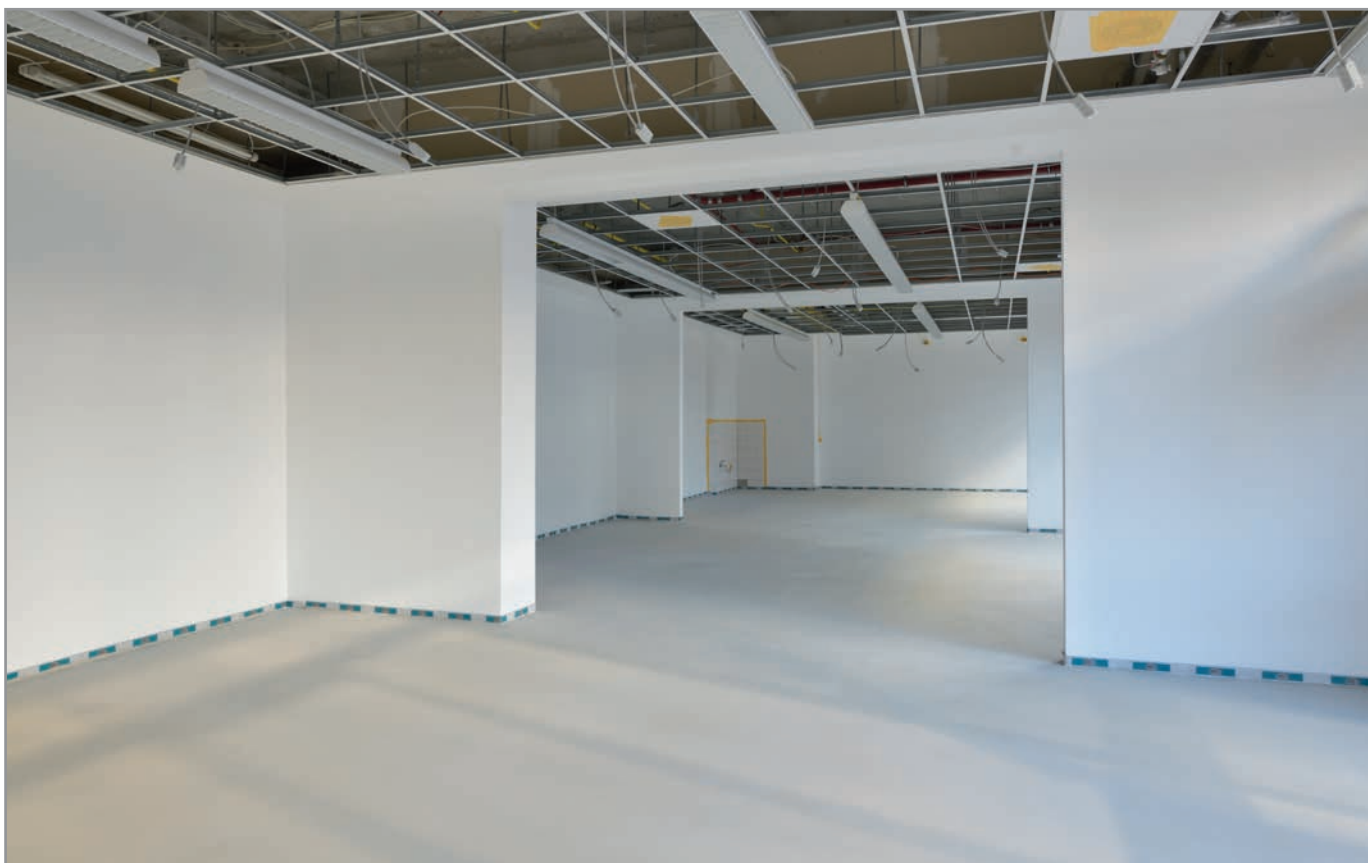
Nach einem Wasserschaden in der Schule am Mainbogen in Frankfurt am Main mussten die Böden in der Mensa und in angrenzenden Räumen herausgerissen werden. Monatelang gab es kein Mittagessen für die Schüler. Dank Schnellestrich ARDEX A 58 konnte der neue Boden schnell aufgebracht werden. Auch die Bodenleger setzten auf die System-Lösungen von Ardex.

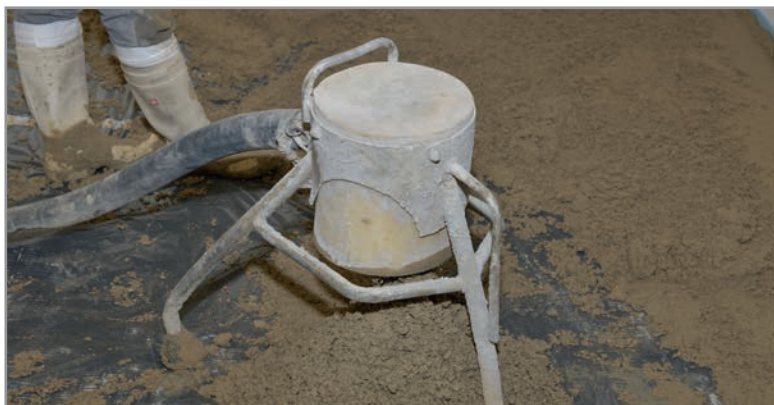
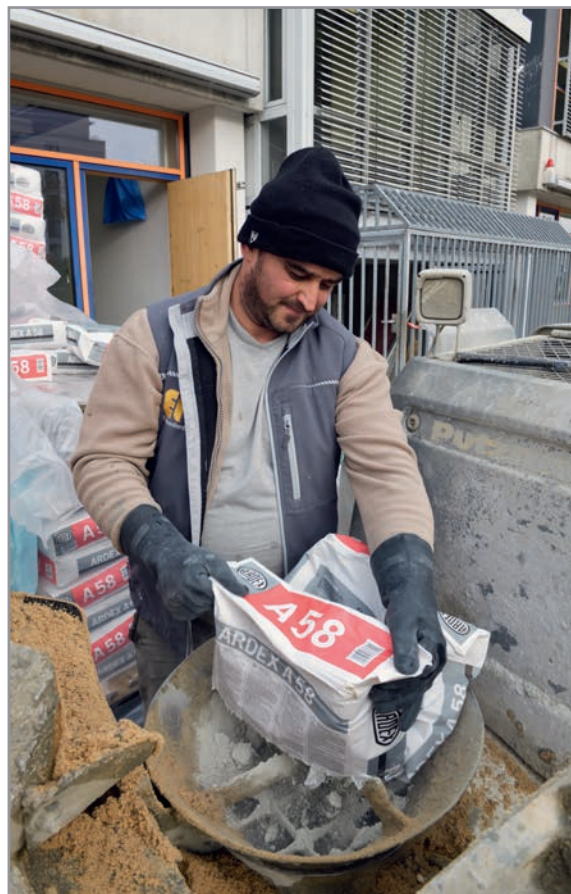
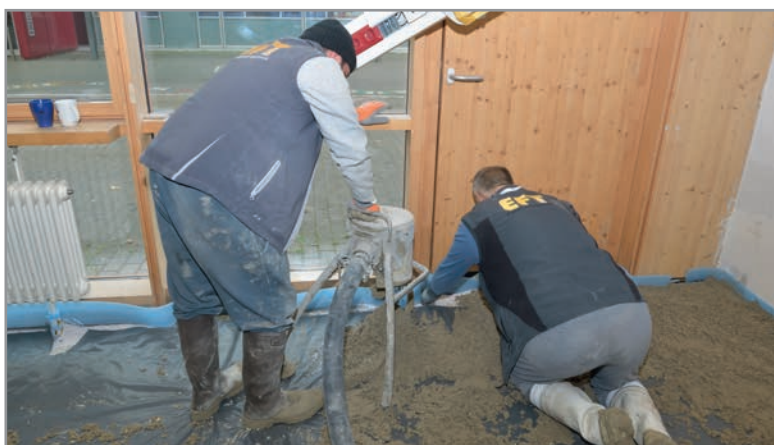
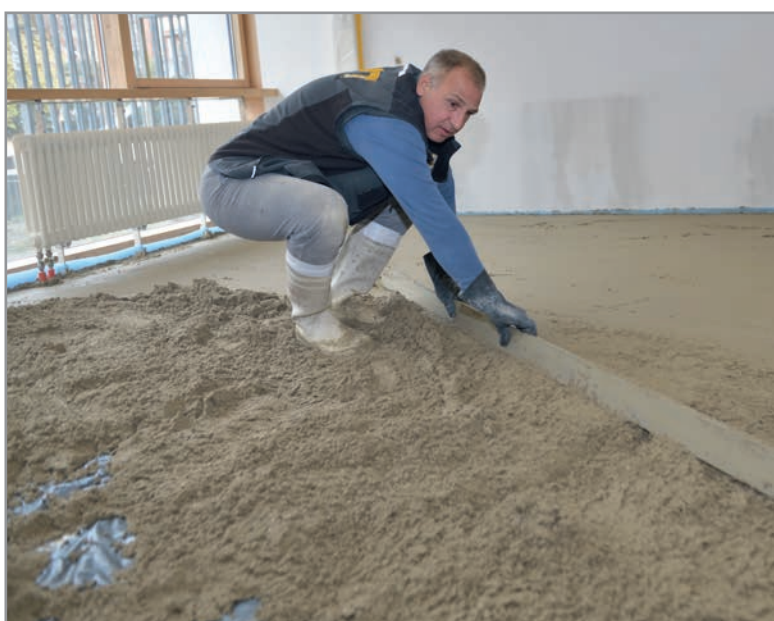
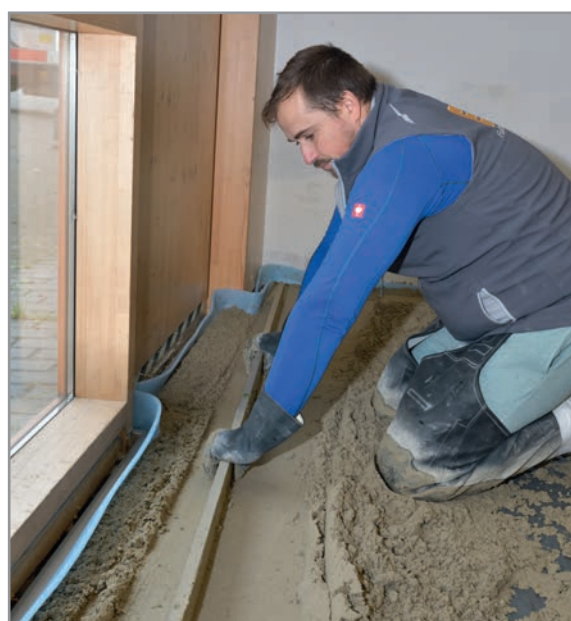
Vom Mischplatz zum Einsatzort: Der Schnellestrich ARDEX A 58 wird mit Sand und Wasser angemischt, in die Räume gepumpt und verteilt. Anschließend wird er verteilt und verdichtet und mit der Latte abgezogen.

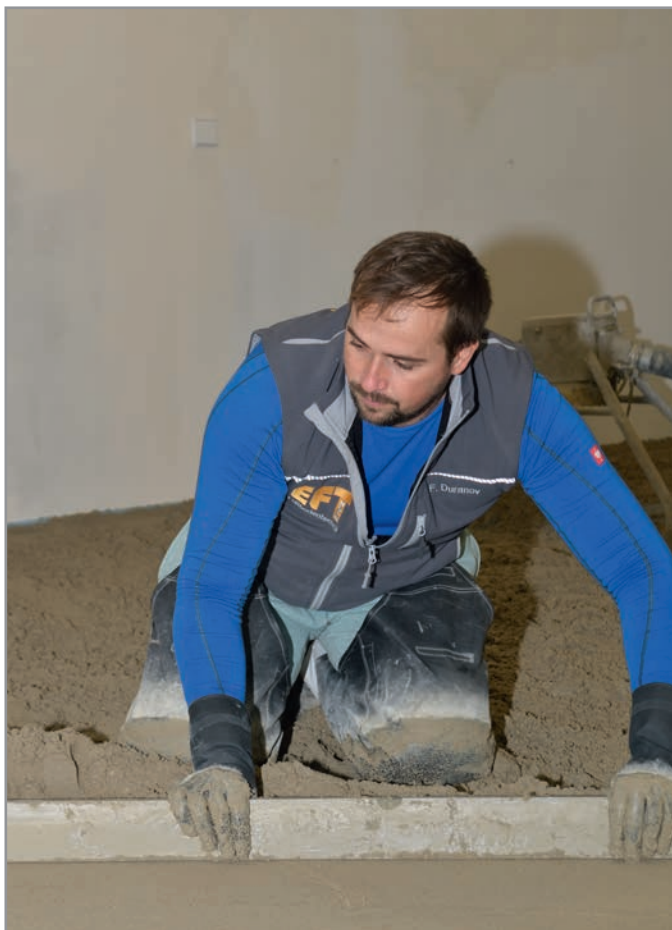
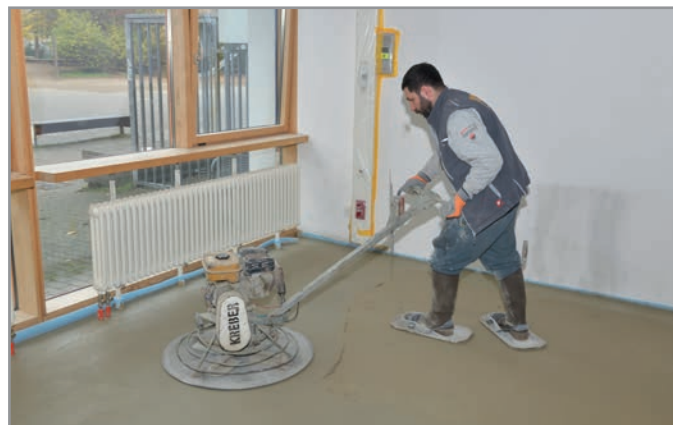
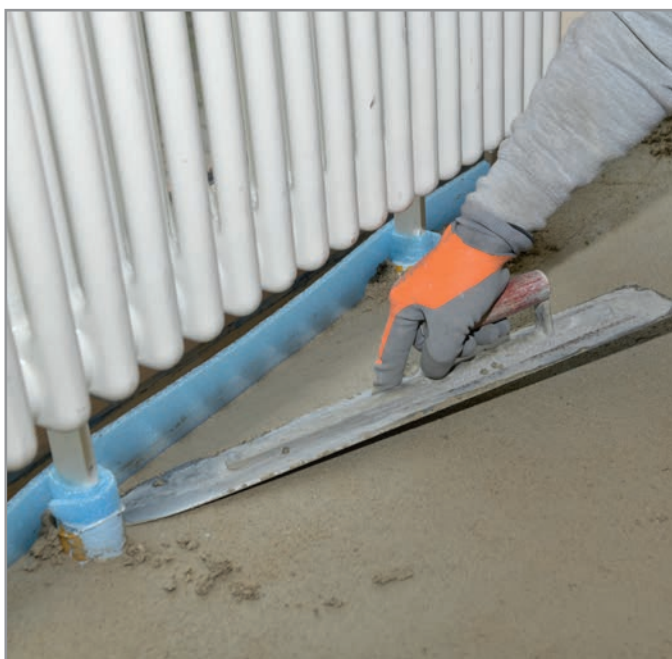
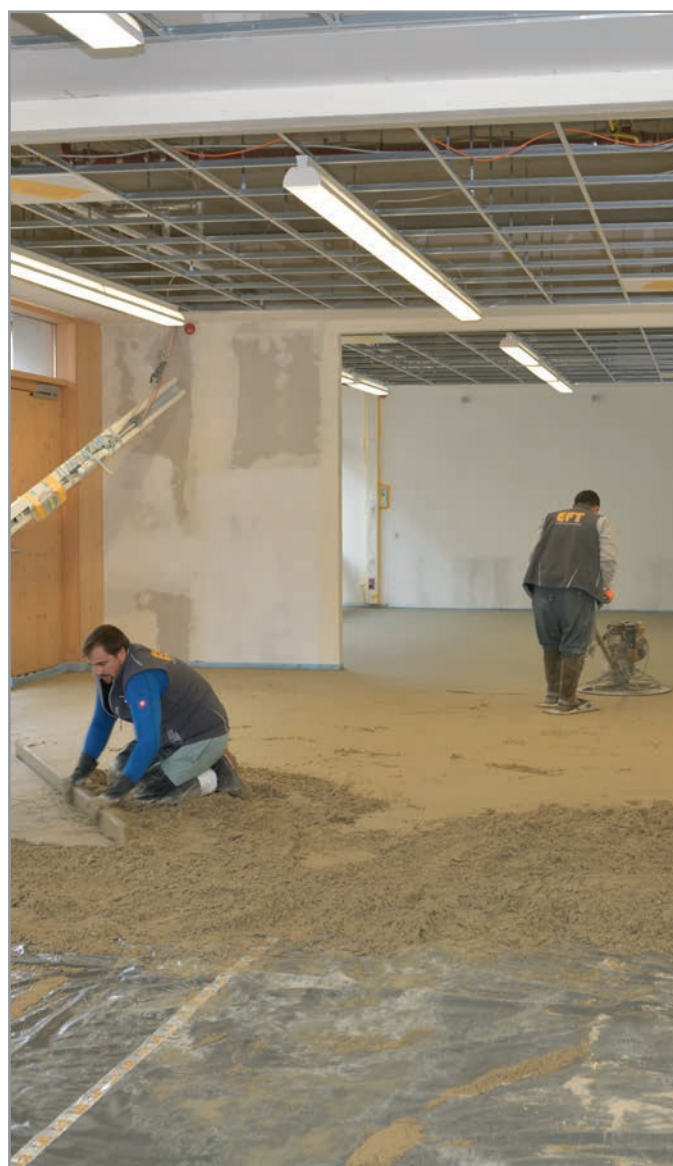
Der Schnellestrichzement ARDEX A 58 lässt sich genauso leicht verarbeiten wie ein klassischer Portlandzement. Für das Einbringen und Glätten haben die Handwerker rund zwei Stunden Zeit.

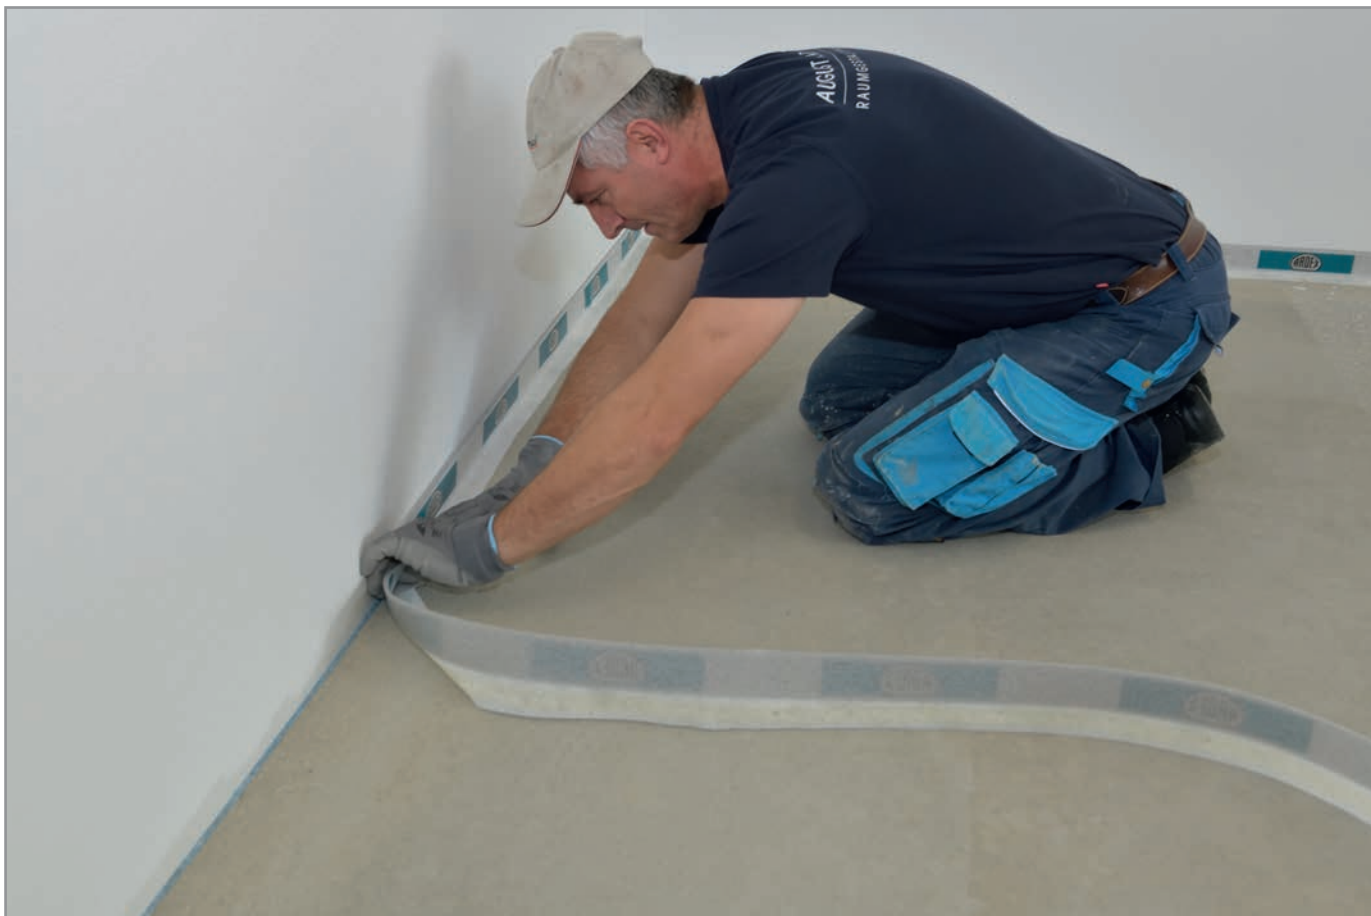
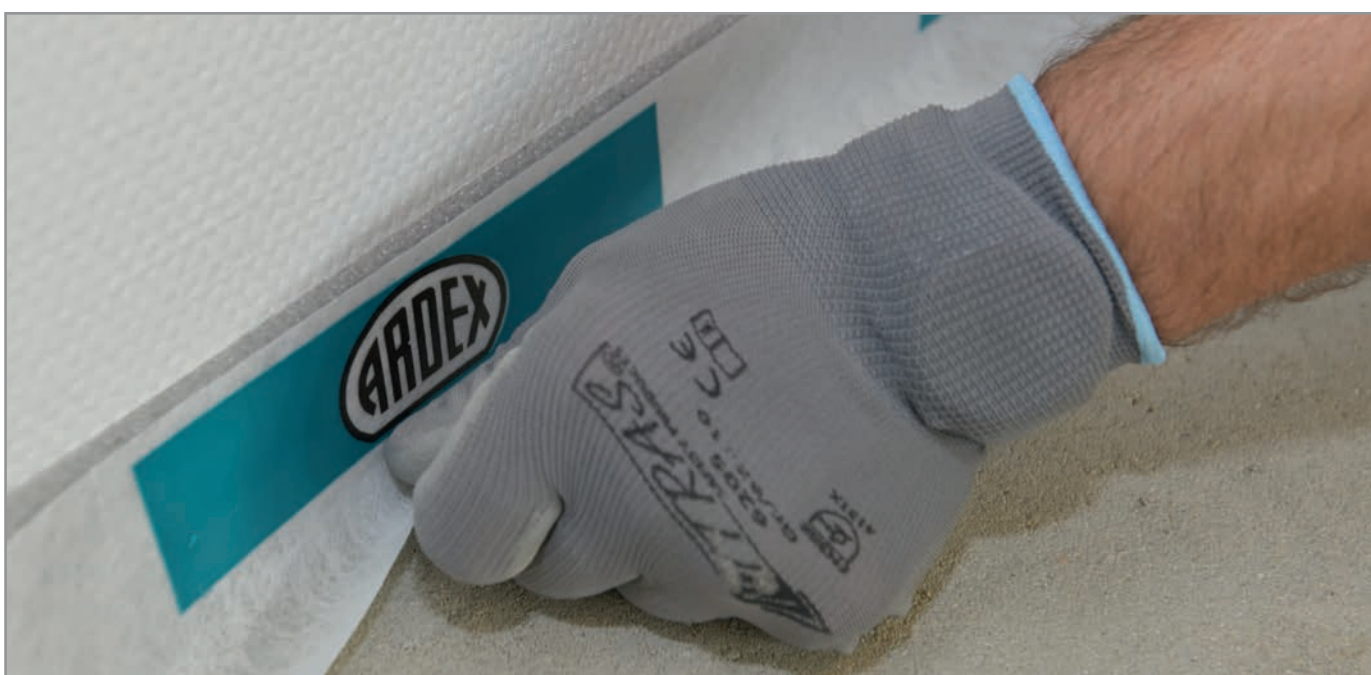
Der Randdämmstreifen verhindert Schallbrücken und starre Anbindungen an die Wand.

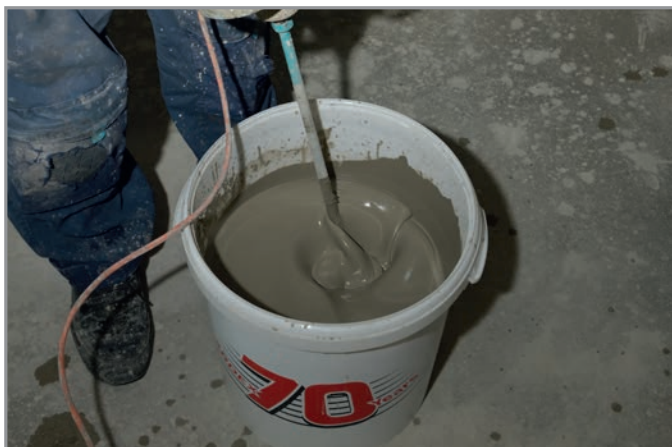
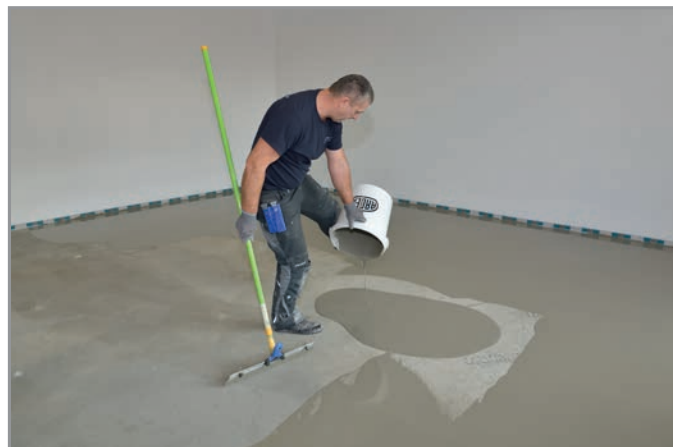
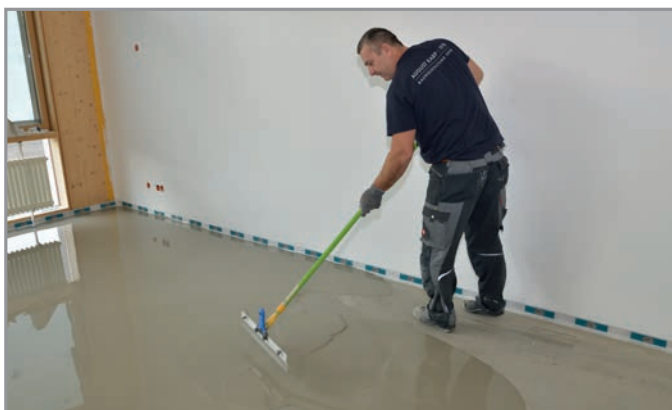
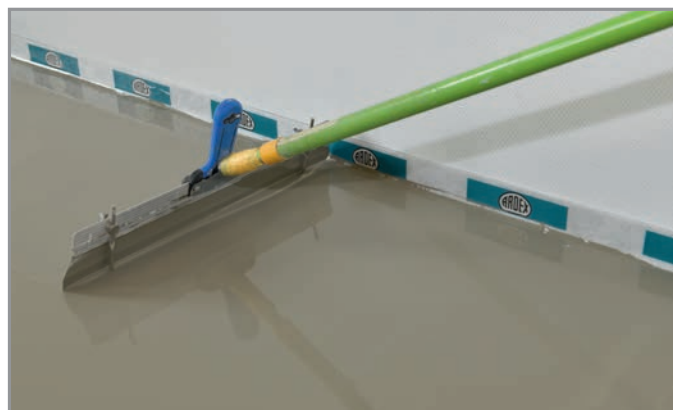
Um eine ebene Verlegefläche herzustellen, wurde der Estrich mit der Bodenspachtelmasse ARDEX CL 100 ausgeglichen. Sie ist geeignet für Zementestriche, Calciumsulfatestriche, Gussasphaltestriche, Magnesitestriche oder Betonböden.

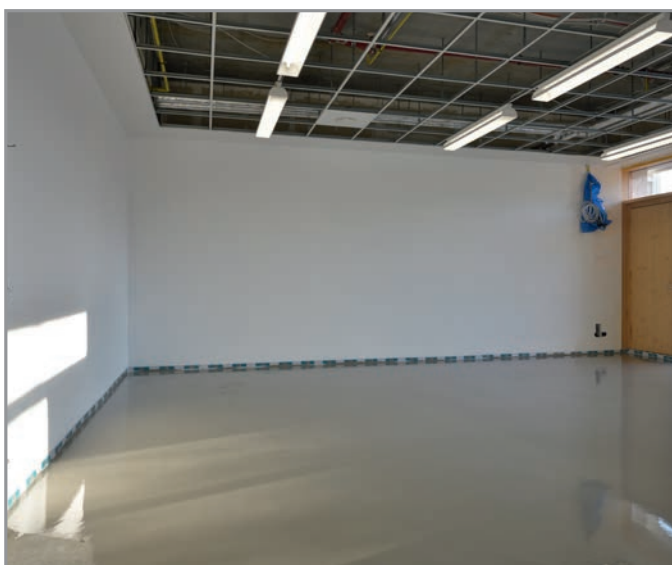
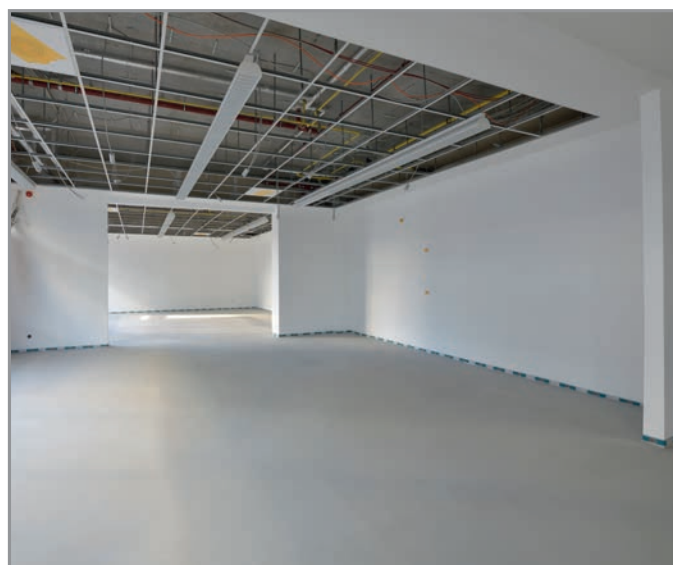
Bereit für den Ansturm: Der Boden ist bestens vorbereitet für den neuen Kautschukbelag. Die Schüler können bald wieder in ihrer Mensa essen.
