BILDMATERIAL ZUR PRESSEINFORMATION Villa Stöcken in Solingen steckt voller Designideen – und individueller Lösungen mit Ardex

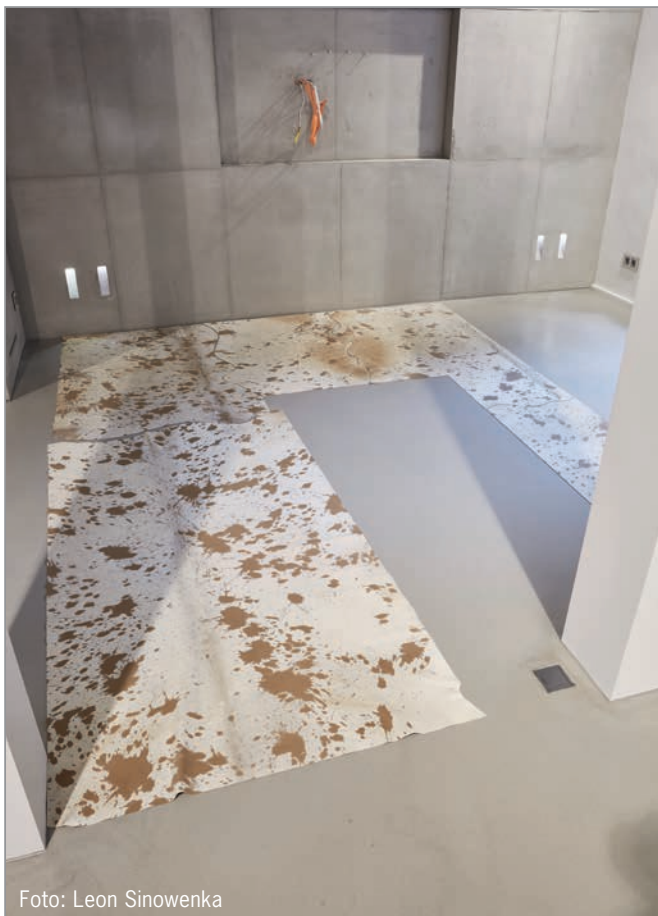
Als besonderer Effekt wurden echte Kuhfelle direkt auf der Wand aufgebracht. Zuvor wurde jedes einzelne Fell vermessen und fotografiert und am Bildschirm zu einem harmonischen Bild zusammengefügt. Die Herausforderung: Üblicherweise werden Felle auf einem Rahmen befestigt. Aber das kam in diesem Fall nicht in Frage, weil Lautsprecher in der Wand verborgen sind

ARDEX hat zunächst im Labor umfangreiche Tests gemacht, um den passenden Kleber zu ermitteln. Es hat sich schnell herausgestellt, dass der lösemittelfreie Kontaktkleber ARDEX AF 620 den speziellen Anforderungen gewachsen ist.

Auf die Rückseite der wellenförmig zugeschnittenen Felle wurde der Kontaktkleber ARDEX AF 620 aufgebracht.

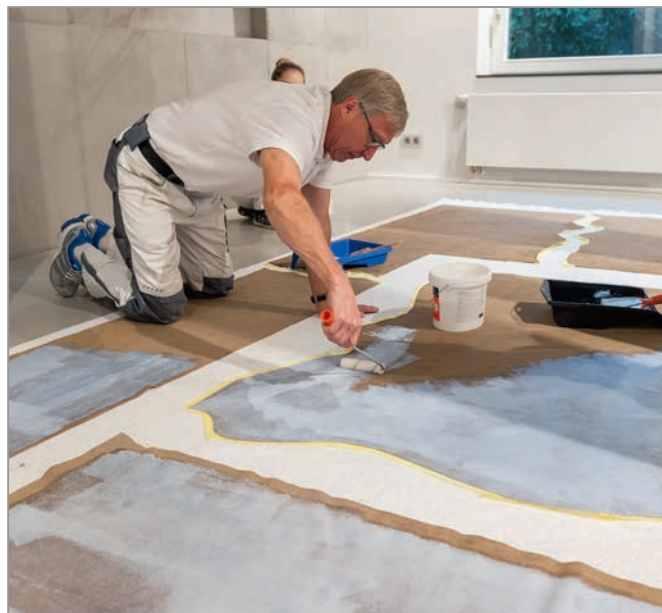
Die Mitarbeiter des Malerbetriebs Kissling haben die Wand plan geschliffen und nach einer Zwischengrundierung mit ARDEX P51 1 mm Spachtelmasse ARDEX R1 aufgetragen. Dann wurde der Kleber auch auf die Wand aufgebracht.

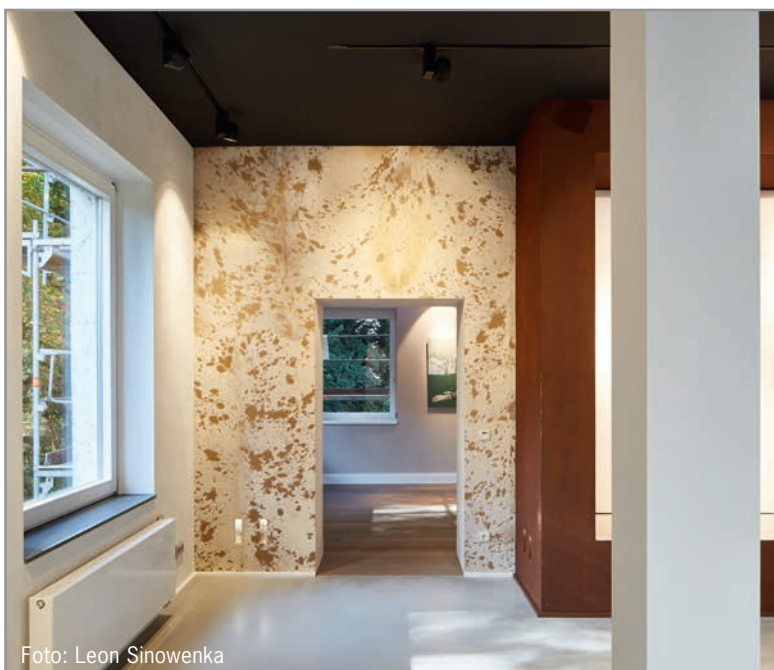
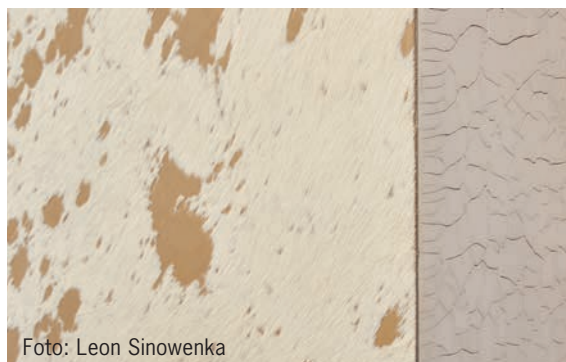
Nachdem der Kleber sowohl auf den Fellen als auch an der Wand getrocknet war, wurden die Felle auf Stoß an die Wand geklebt.

Die Wand mit dem Kuhfell ist zum echten Blickfang geworden. Das Ambiente und die vielen Details in der Villa Stöcken begeistern Architekten bei Seminaren ebenso wie die Kunden des Malerbetriebs.
