BILDMATERIAL ZUM OBJEKTBERICHT

Schönheitskur für den Wellnessbereich: In drei Monaten zur neuen Wohlfühloase – mit Ardex-Produkten

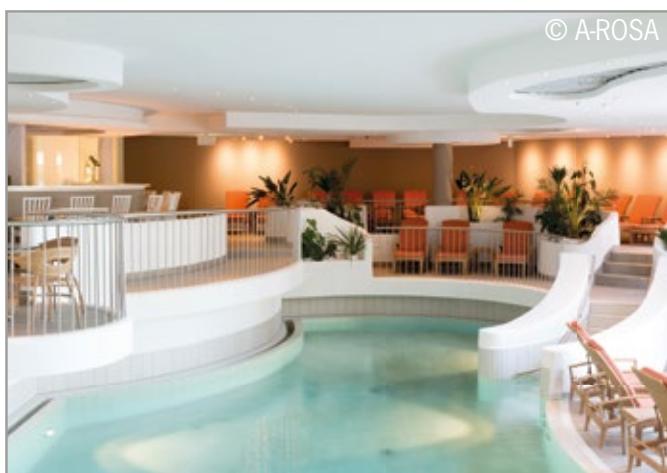
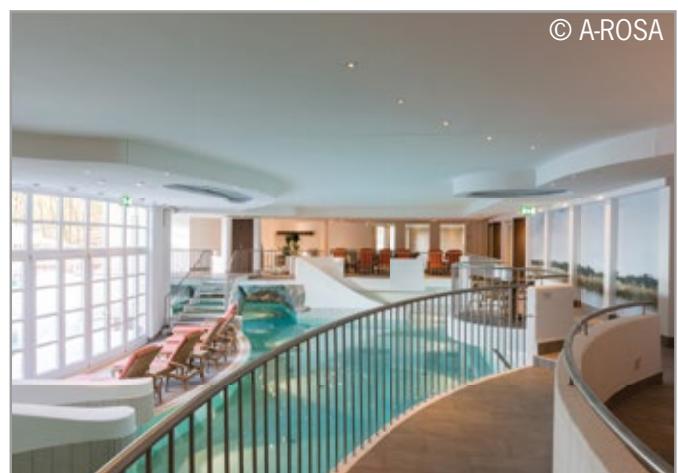
Entspannung pur auf 4.200 Quadratmetern: Der Wellnessbereich des A-ROSA Resorts Scharmützelsee erstrahlt seit April 2015 in neuem Glanz. Dank freundlichem Licht- und Farbdesign vom Eingangsbereich bis hin zur Poollandschaft zeigt sich die Wellnessanlage besonders hell und einladend.

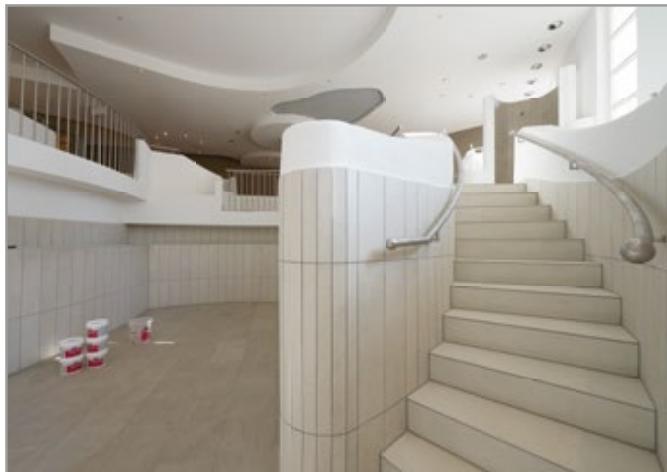
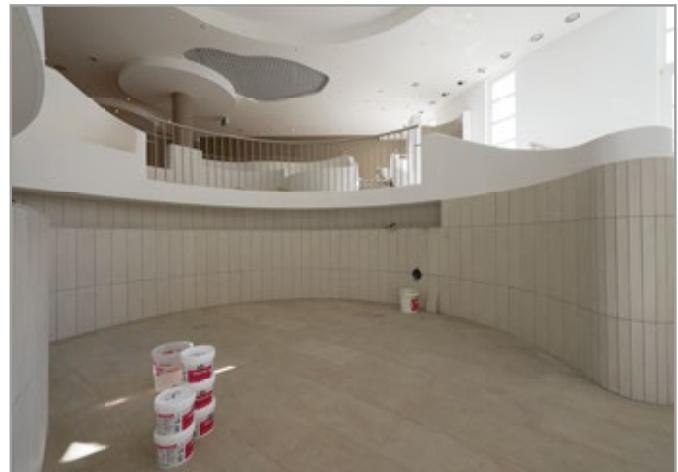
Innerhalb von 11 Wochen musste die Sanierung erfolgen. Der Wellnessbereich war bis zum Beginn der Bauarbeiten in Betrieb, das Wasser der Schwimmbecken wurde danach abgelassen.

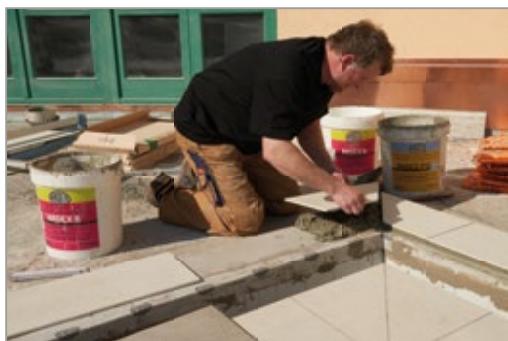
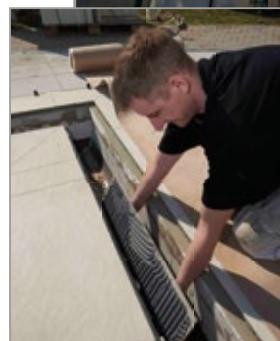
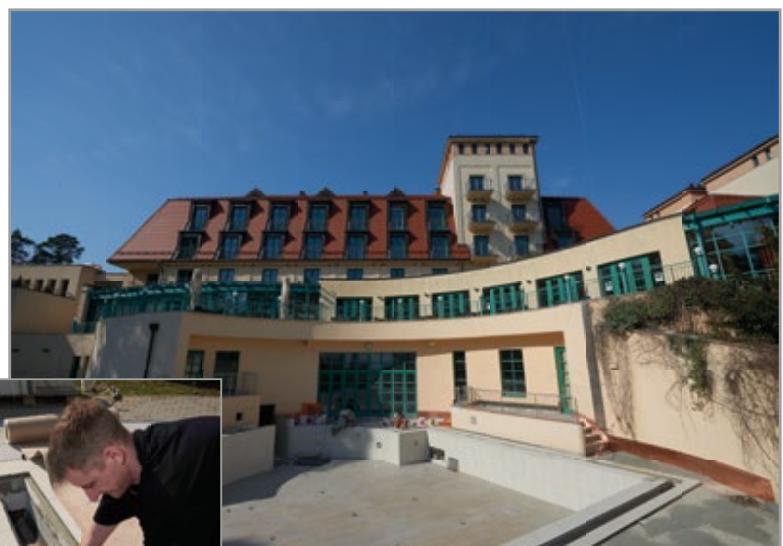
Bei der Entfernung des alten Fliesenbelags und der Verbundabdichtung war der Beckenkopf des Außenbeckens so beschädigt, dass er neu modelliert werden musste. Bei den Arbeiten mussten weniger als die sonst laut DIN 18202 geforderten Abweichungen erreicht werden, weil sonst das Wasser nicht gleichmäßig in die Rinne abgelaufen wäre.

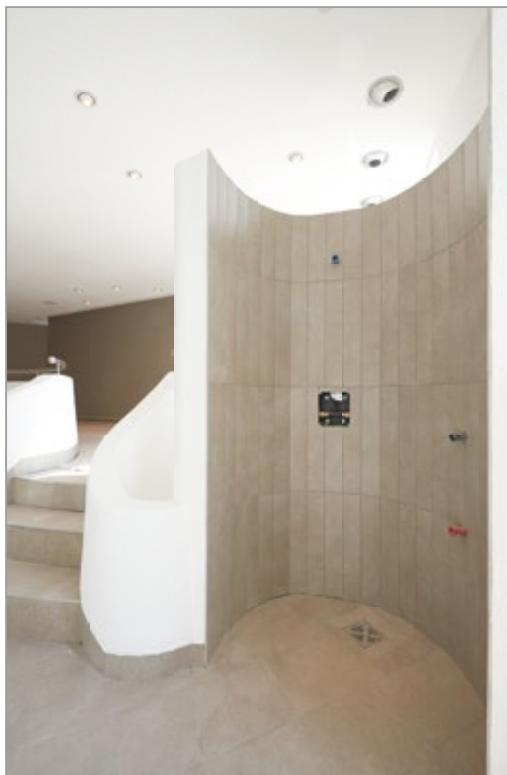
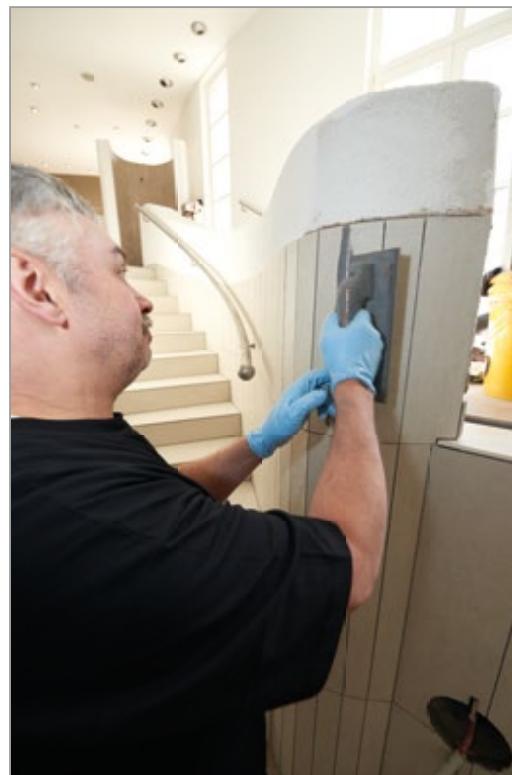
Eine besondere Herausforderung war die runde Form z.B. an den Duschen:
Hier musste der Untergrund absolut exakt vorbereitet sein, damit eine ebene Fläche entsteht.

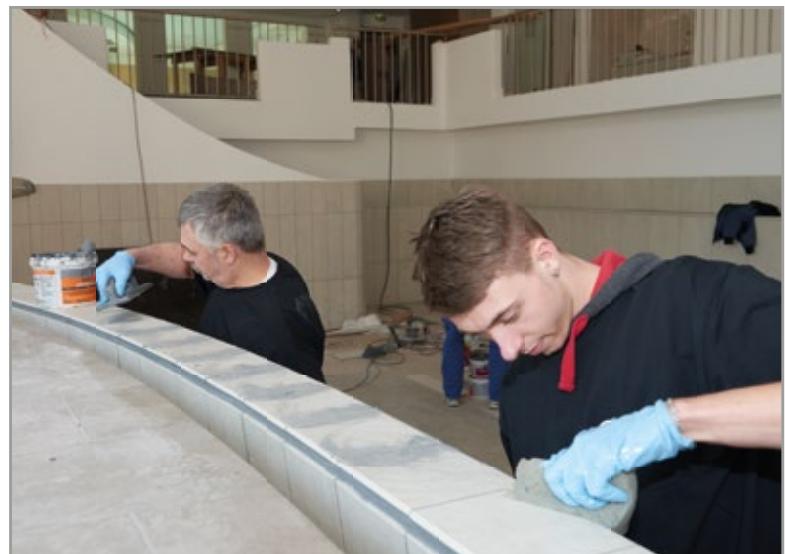
Mit ARDEX WA Epoxikleber verlegten die Handwerker die Wand- und Bodenfliesen im Floating-Buttering-Verfahren auf die Dichtbahn. Die Fliesen wurden dabei an den jeweiligen Einsatzbereich angepasst.
